Gutachten

zur Feststellung des Verkehrswertes:

der Liegenschaft EZ 203 KG 63337 Ligist

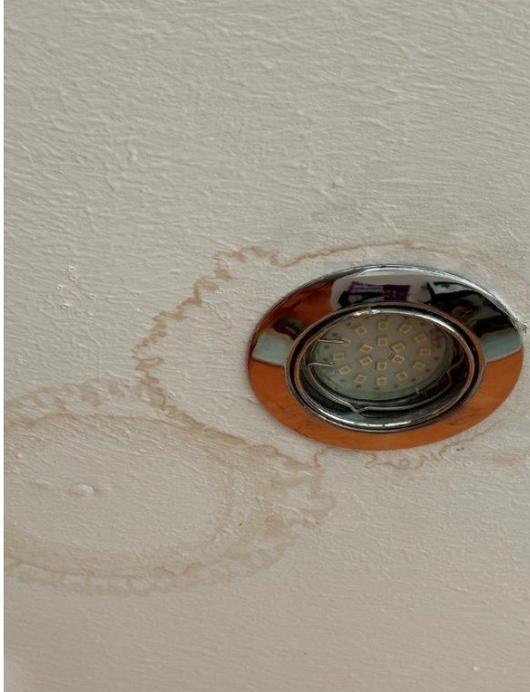
Dach	<p>Das Hauptdach ist als flach geneigtes Satteldach ausgebildet und mit Metallpaneelen eingedeckt ausgebildet. Die Meteorwässer werden über Rinnen und Abfallrohre aus Metall in den Regenwasserkanal abgeführt. Der östliche Anbau ist lt. Auskunft über dem OG mit einem Foliendach eingedeckt. Zur Belichtung sind eine Lichtkuppel im Flachdach über dem OG sowie zwei Tageslichtspots im Bereich der Terrasse über dem EG eingebaut.</p> <p>Laut Auskunft bei der Befundaufnahme weisen sowohl das Hauptdach als auch das Foliendach Fehlstellen auf. Auf Feuchteschäden im Bereich der abgehängten Decken wird hingewiesen.</p>

39 Schäden abgeh. Decke

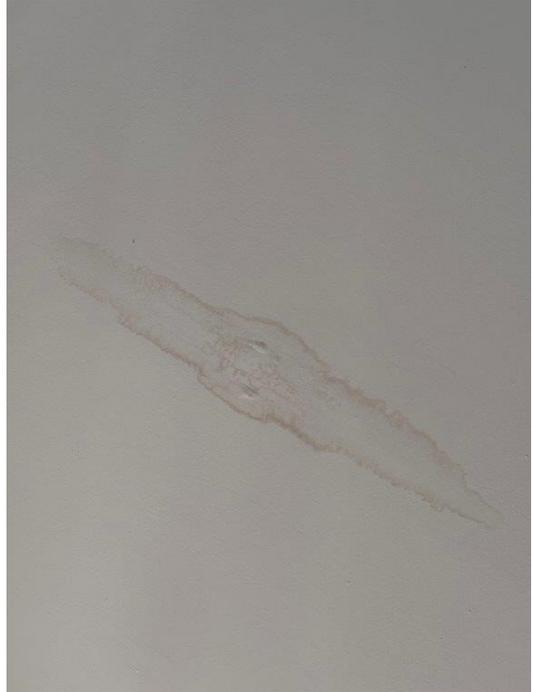
40 Schäden abgeh. Decke

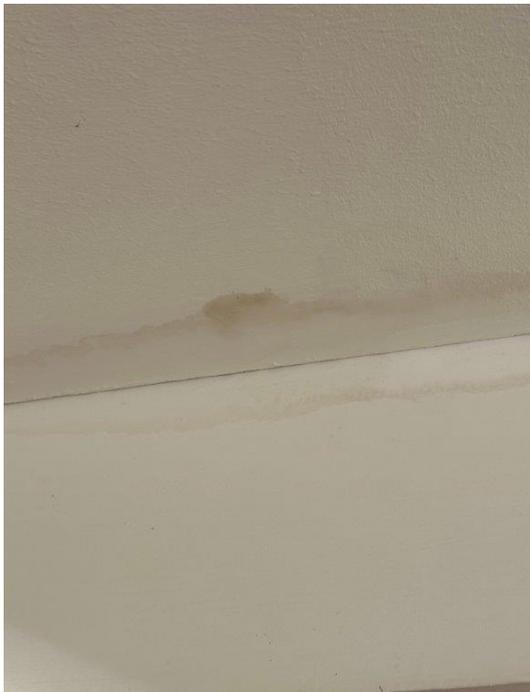
41 Schäden abgeh. Decke
