## **Gutachten**

**zur Feststellung des Verkehrswertes:**

**der Liegenschaft EZ 66 KG 66218 Mureck**

im Rahmen des Insolvenzverfahrens der Horvath Immo KG, FN 503446m.

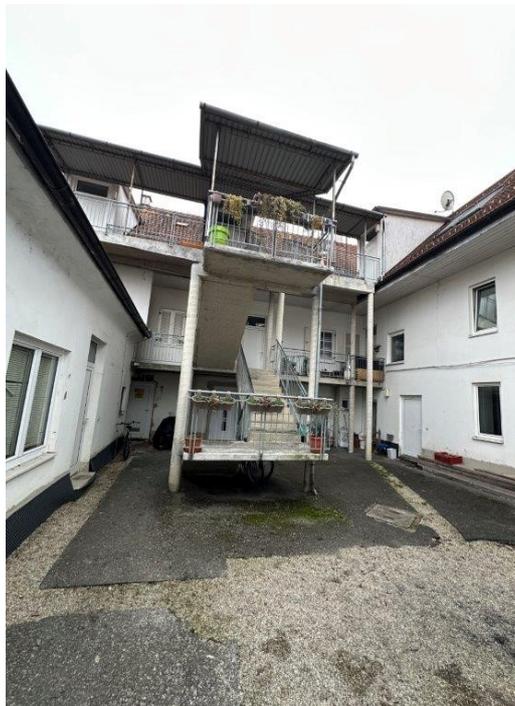
**5 Innenhof**

Das Grundstück .155 weist eine rechteckähnliche Flächenform auf und erstreckt sich mit seiner Längsachse in Nord-/Südrichtung. Im Norden grenzt die Quellgasse (Gemeindestraße) an das Grundstück an, im Süden der Griesplatz (öffentliches Gut). Der Zugang zur Liegenschaft kann sowohl von Norden als auch von Süden erfolgen, die Zufahrt zur Liegenschaft erfolgt von der nördlichen Quellgasse. Am öffentlichen Gut befinden sich sowohl nordöstlich als auch südlich der Liegenschaft PKW-Abstellplätze. Das Grundstück ist zum überwiegenden Teil mit dem Mietzinshaus Griesplatz 4 bebaut, wobei die die Bebauung bis an die südliche, nördliche, westliche und östliche Grundstücksgrenze geführt wurde. In der Mitte des Grundstückes befindet sich ein Innenhof, im Nordosten ein weiterer befestigter Hof- bzw. Zufahrtsbereich. Die Hoffläche ist asphaltiert. Der Asphalt im Innenhof wurde (vermutlich zur Herstellung von

Leitungsführungen und Mauerwerkstrockenlegungen) aufgeschnitten und im Künettenbereich mit einem Schotter- bzw. Kiesbelag ohne Versiegelung versehen.

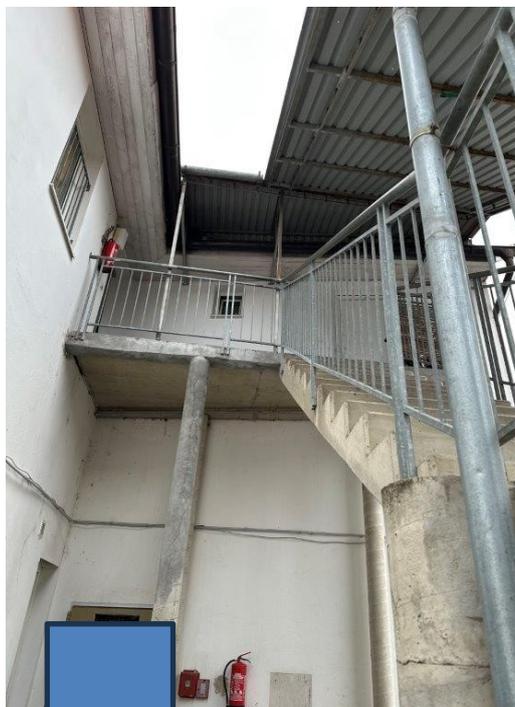
Erschließung/ Treppen	<p>Die Erschließung der Geschosse erfolgt über zwei im Innenhof befindliche Außentreppen aus Stahlbeton mit je 2 Läufen zwischen den Geschossen. Die Treppen sind an betonierte Laubengänge angeschlossen. Die Betonoberfläche weist bereits Schadstellen auf und ist sanierungsbedürftig. Als Absturzsicherung sind verzinkte Metallgeländer ohne Beschichtung ausgeführt.</p> <p>Die Balkone und Laubengänge sind mit einer verzinkten Metallkonstruktion mit Trapezblecheindeckung überdeckt.</p>
Fußbodenbeläge	<p>In den Aufenthaltsräumen der besichtigten Wohnungen sind vornehmlich Klebeparkett- und Laminatbeläge ausgeführt. In den Vor- und Sanitärräumen sind vornehmlich Fliesenbeläge ausgeführt. Im Heizraum, Tankraum sowie dem Raum für die Kellerersatzabteile im EG sind die Bodenbeläge betoniert.</p>
Decken- und Wandflächen sowie Dachsträgen im Gebäudeinneren	<p>in den Wohnungen: weitgehend verputzt bzw. mit Trockenbauplatten verkleidet, gespachtelt und gemalt; die Leitungsführung erfolgt unter Putz</p> <p>in den Nebenräumen: teilweise nur grob verputzt (Kellerersatzräume, Heizräume), teilweise offene Holztramdecke (ehem. Café im EG); die Leitungsführung erfolgt weitgehend auf Putz</p>

**7 Innenhof/Laubengang**

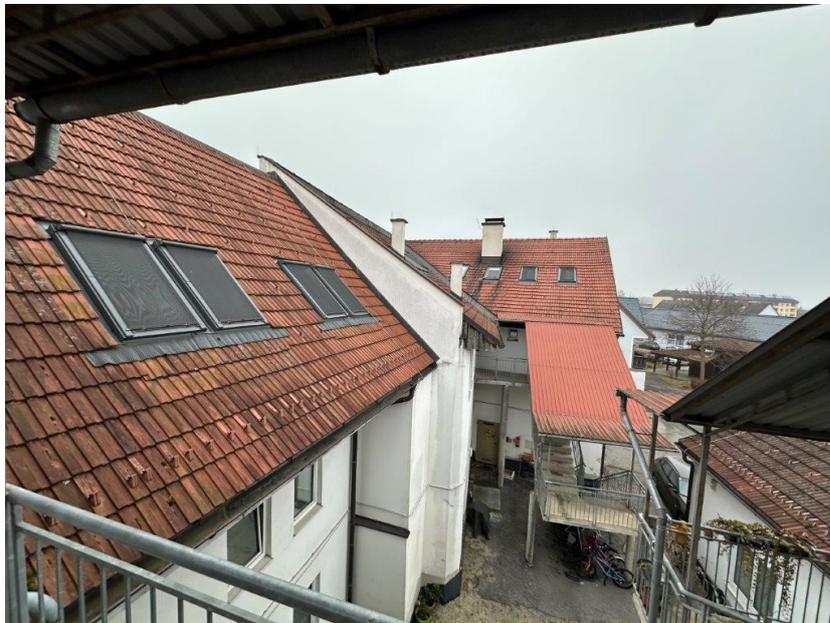
Dachhaut	Tonfalzziegel mit Schneefängern sind vorhanden, die Belichtung der Wohnräume erfolgt zum Teil über eingebaute Dachflächenfenster sowie Fenster in den Gaupen. Eine Blitzschutzanlage ist vorhanden. Die über Dach geführten Kaminköpfe sind umseitig verputzt.
Balkone/Terrassen	Den Wohnungen sind keine Freiflächen zugeordnet.
Bau- und Erhaltungszustand allgemein	Das Gebäude wurde mit dem Einbau der Wohnungen Anfang der 1990er Jahre umfassend saniert. Laut Auskunft von Herrn Ing. Horvath wurden ca. im Jahr 2020 kleinere Erhaltungsmaßnahmen, vorwiegend Oberflächensanierungen in den Wohnungen, getätigt. Die Putzfassade ist erheblich sanierungsbedürftig, insbesondere im Sockelbereich des EG sind Maßnahmen zur Trockenlegung des Mauerwerkes erforderlich. Andernfalls wären zahlreiche Räume im EG nur für die Nutzung zu untergeordneten Zwecken geeignet. Zum Teil wurden im EG Vorsatzschalen in Trockenbauweise vor die durchfeuchteten Wände gestellt (z.B. TOP 15), dies ist jedoch zur Wahrung des

**11 Ansicht von Süden - Steildächer**

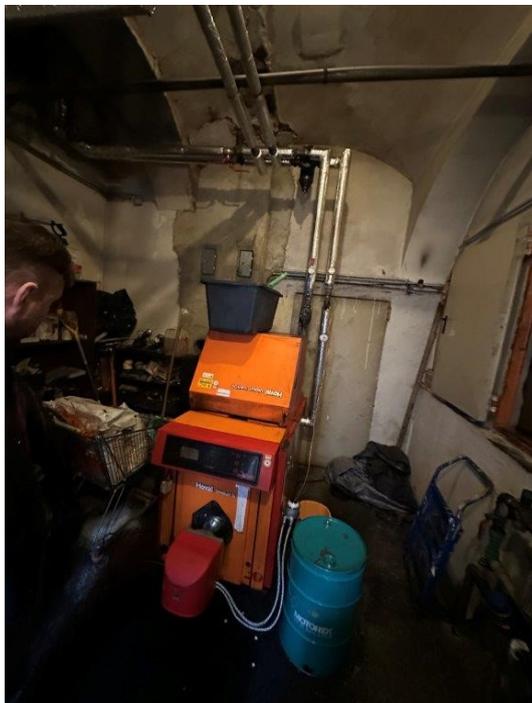
Raumheizung/WW- Aufbereitung	<p>Die Beheizung der Wohnräume erfolgt über eine Öl-zentralheizung, wobei sich der zugehörige Heizungskessel und Tankraum im Erdgeschoß des nördlichen Gebäudeteiles befindet. Die Wärmeabgabe erfolgt in den Wohnräumen über Plattenheizkörper. Die Kunststofftanks im Tankraum weisen ein Fassungsvermögen von 6.000 Litern auf. Auf die gegebenen Mängel des Heizungskessels bzw. Brenners wird hingewiesen. Laut dem SV. vorliegenden Schriftverkehr ist die Zentralheizungsanlage des Öfteren nicht funktionsfähig. Die Warmwasseraufbereitung erfolgt dezentral und elektrisch über E-Boiler in den Wohnungen.</p>

**12 Heizraum**

- Baubewilligungsbescheid für die Errichtung einer Ölfeuerungsanlage vom 16.10.1995.
- Bescheid vom 12.12.2023 über das Benützungs- und Heizverbot aufgrund von Mängeln. Laut Mitteilung der Stadtgemeinde Mureck vom 28.11.2024 ist das Heizungsverbot zu diesem Zeitpunkt nach wie vor aufrecht, die Heizanlage aber dennoch in Betrieb. Eine schriftliche Mängelfreimeldung liegt dem SV. bis zum Stichtag jedoch noch nicht vor.

Raumklimas keine nachhaltige Lösung. Auf die erforderliche Reparatur der Heizanlagen wird hingewiesen.

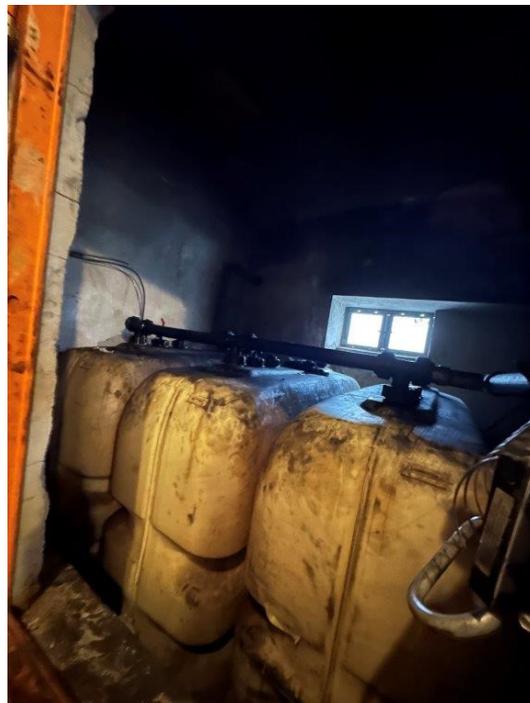
**13 Tankraum**

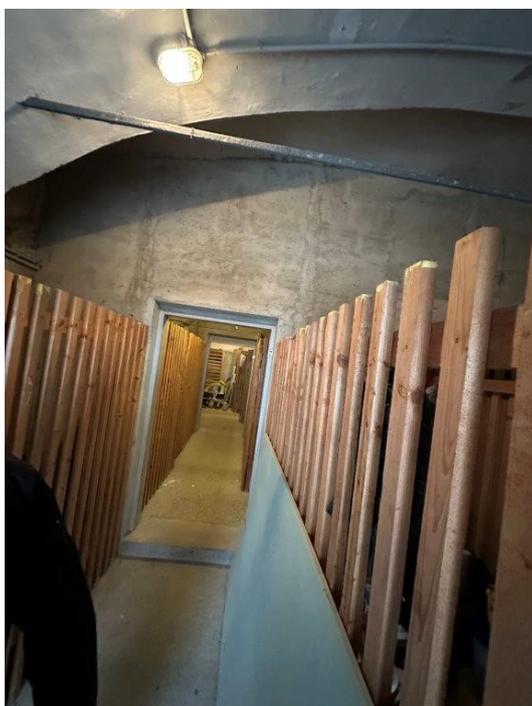
**14 Kellerersatzraum**

Im Erdgeschoß des nördlichen Gebäudeteiles befinden sich die Kellerersatzräume mit Abteilen samt Abtrennung durch Holzlattenrost, der Heiz- und der Tankraum. Im südöstlichen Teil des Erdgeschoßes befindet sich ein ehemaliges Café mit erheblichem Sanierungsbedarf. Die Holztramdecke wurde hier provisorisch mit einem Stahlträger unterstellt, da die Tragfähigkeit beeinträchtigt ist. Die Holztramdecke mit Pfostenaufgabe ist hier ohne Untersichtverkleidung ausgeführt. Die Elektro- und Sanitärinstallation ist hier weitgehend rückgebaut. Ein Fliesenbelag ist vorhanden.

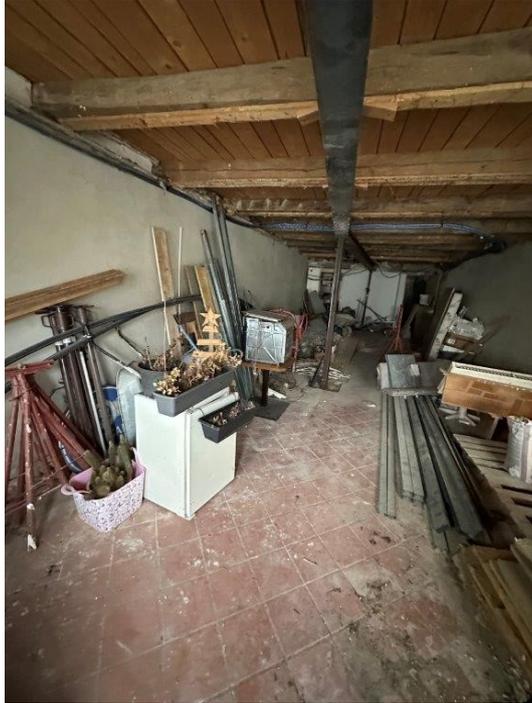
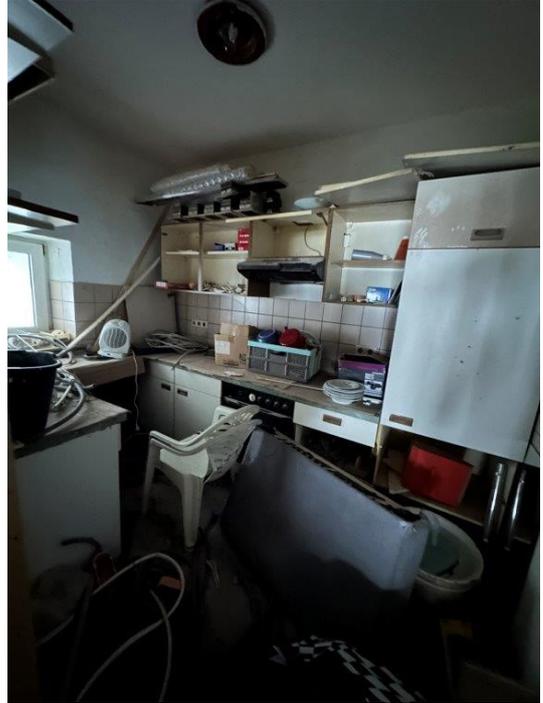
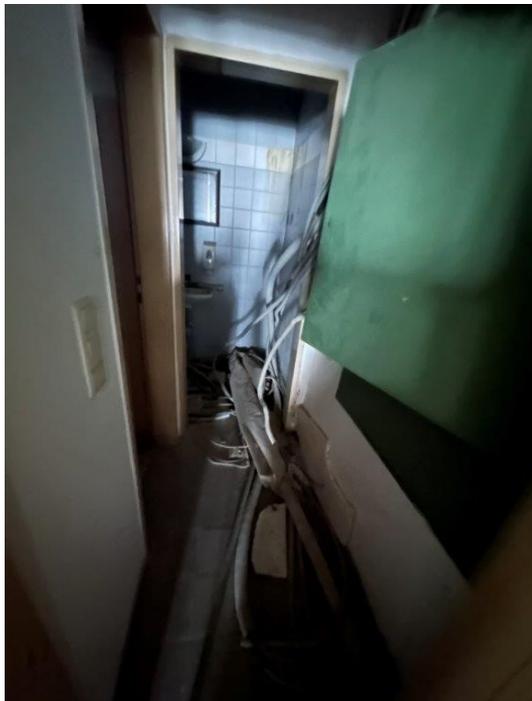
**16 GL EG – ehem. Café**

**17 GL EG – ehem. Café**

**18 GL EG – ehem. Café**

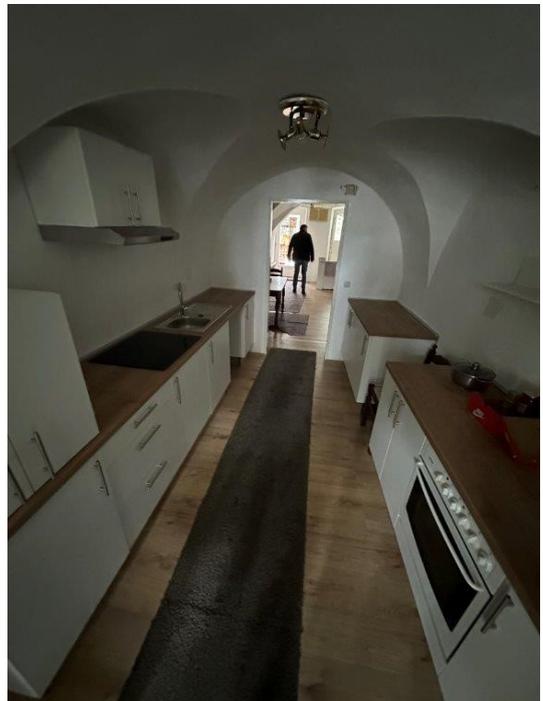
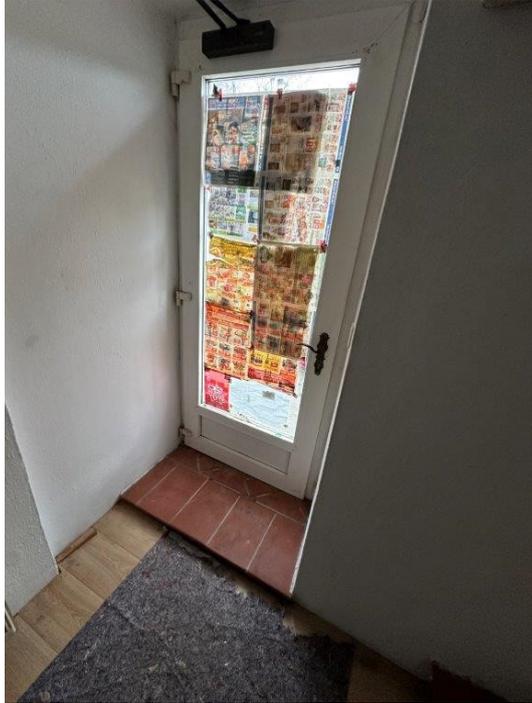
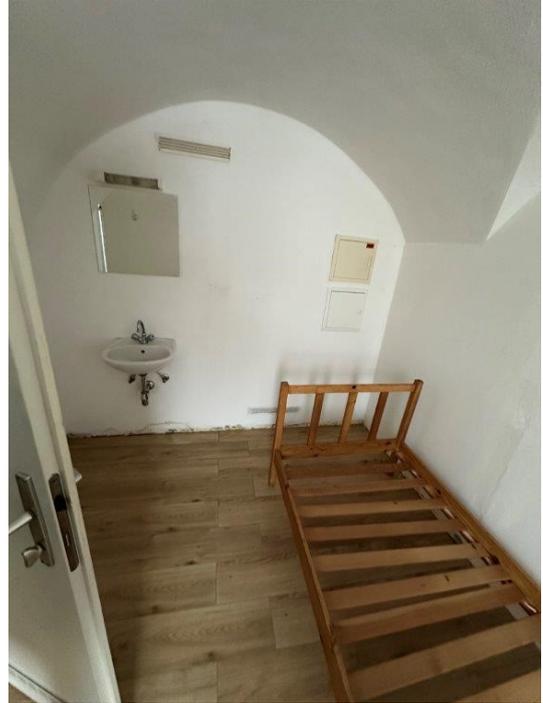
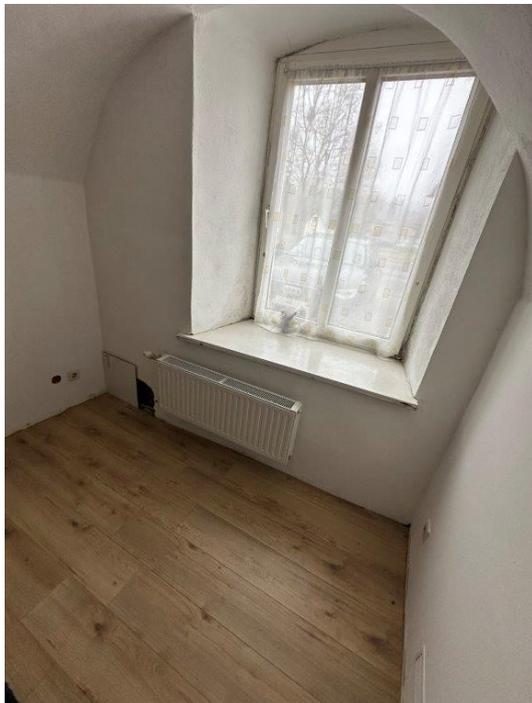
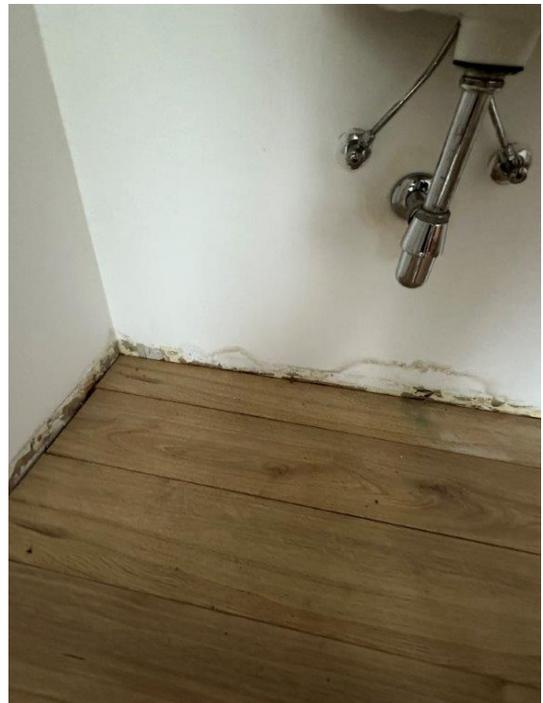
Für die Wohnung TOP 15 liegt keine baubehördliche Genehmigung vor. Laut Baubewilligungsbescheid (Auflage) sollten sich am Bauplatz 14 PKW-Abstellplätze befinden, die Anordnung ist jedoch aufgrund der geringen Größe des nordöstlichen Hofbereiches nicht möglich.

Bei den besichtigten Wohnungen TOP 15 sowie dem Geschäftslokal ist eine Vermietung zu Wohnzwecken bzw. als Geschäftslokal aufgrund der aufsteigenden Mauerwerksfeuchte bzw. der Erdgeschoßlage in Verbindung mit fehlenden Freiflächen und geringer Belichtung nicht nachhaltig möglich. Es wird deshalb nur ein fiktiver Mietzins als Abstellraum/Lager als nachhaltig erachtet. Dieser wird in der Bewertung für die gegenständlichen Bereiche aufgrund der direkt straßenseitigen Zugänglichkeit (Griesplatzseite) mit EUR 2,50 je m<sup>2</sup> Nutzfläche als angemessen erachtet.

**19 TOP 15 - EG**

**20 TOP 15 - EG**

**21 TOP 15 - EG**

**22 TOP 15 - EG**

**23 TOP 15 - EG**
