Gutachten

zur Feststellung des Verkehrswertes:

der Liegenschaften EZZ 99 und 211 je KG 61059 Sulz

im Rahmen des Insolvenzverfahrens des Herrn Manfred Klapsch, geb. am 06.11.1965.

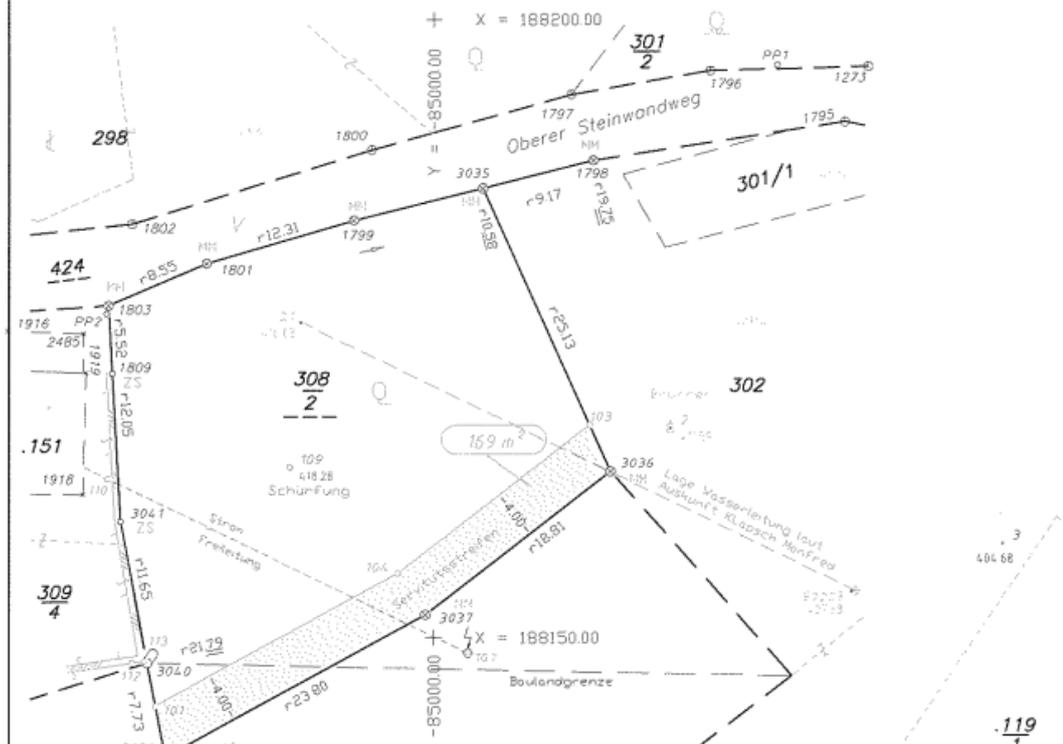
Servitutsplan

Servitutsstreifen und Wasserleitung

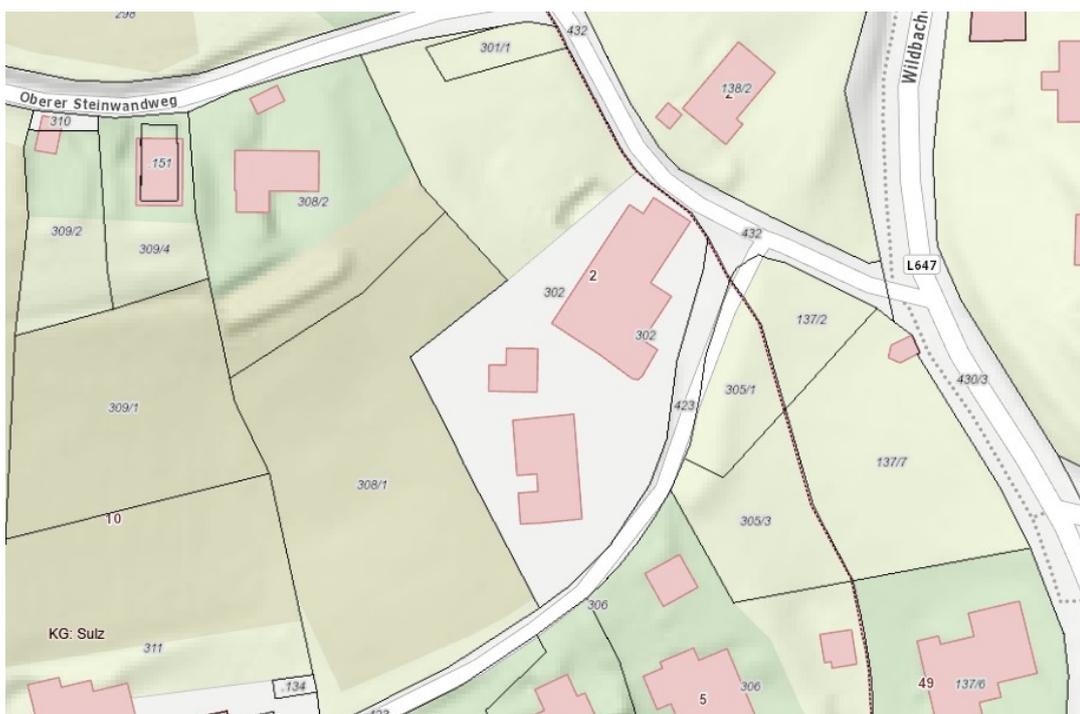
Die gegenständlichen Grundstücke sind nicht im Altlastenportal des Umweltbundesamtes verzeichnet, die Abfrage beim Umweltbundesamt wurde online durchgeführt. Es wird deshalb in der Bewertung von Altlastenfreiheit ausgegangen.

Auszug aus dem dig. Altlastenportal des Umweltbundesamtes

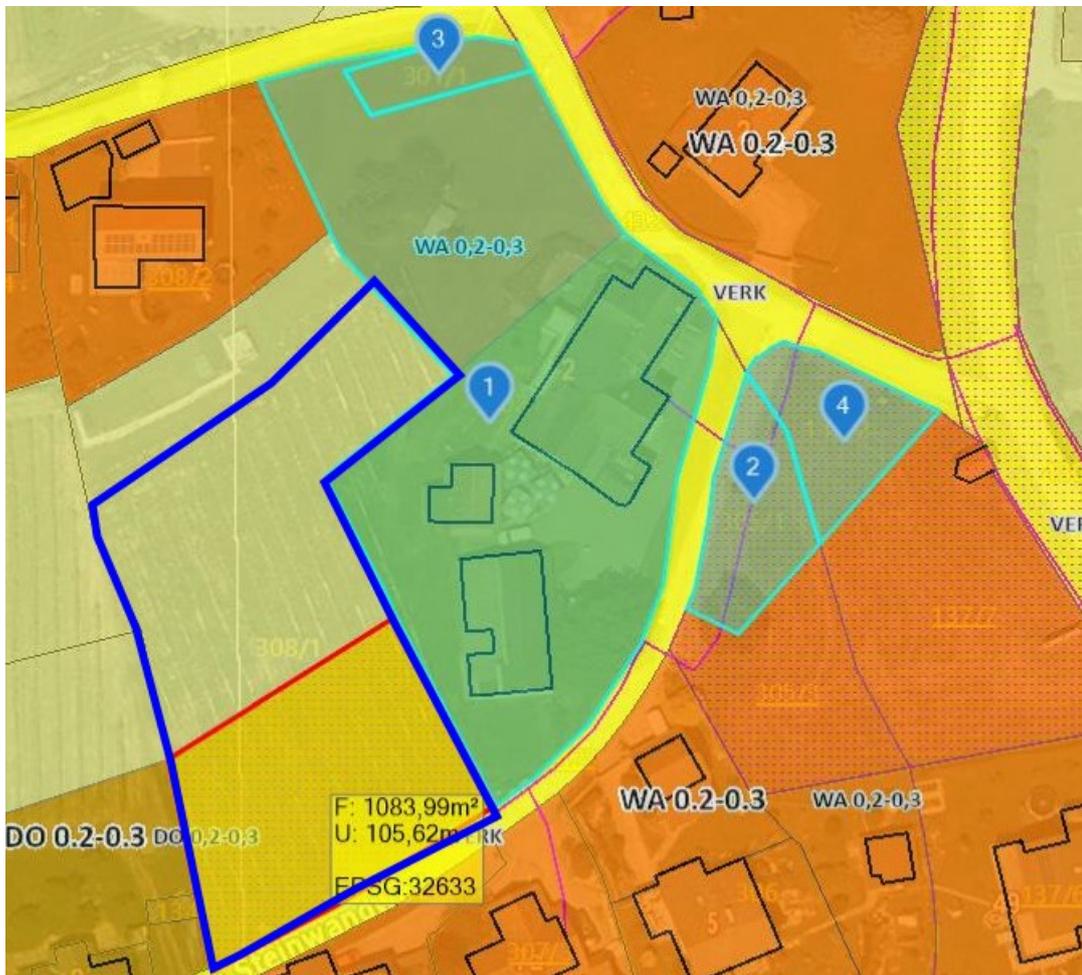
Auszug aus dem Flächenwidmungsplan lt. GIS Steiermark (Liegenschaft EZ 211 blau umrandet und Liegenschaft EZ 99 cyan hinterlegt)

Grundstück 302 ist im nördlichen Bereich – so wie das **Grundstück 301/1** als Allgemeines Wohngebiet mit einer Bebauungsdichte von 0,2 – 0,3 ausgewiesen. Im südlichen, mit den Gebäuden bebauten Bereich ist das Grundstück 302 als Dorfgebiet mit einer Bebauungsdichte von 0,2 – 0,3 ausgewiesen.

Die **Grundstücke 137/2 und 305/1** je sind als allgemeines Wohngebiet mit einer Bebauungsdichte von 0,2 – 0,3 ausgewiesen.

Grundstück 308/1 ist im südlichen Bereich mit einem Flächenausmaß von ca. 1.084 m² als Dorfgebiet mit einer Bebauungsdichte von 0,2 – 0,3 ausgewiesen. Im nördlichen Bereich ist das Grundstück 308/1 als Freiland ausgewiesen. Die als Freiland

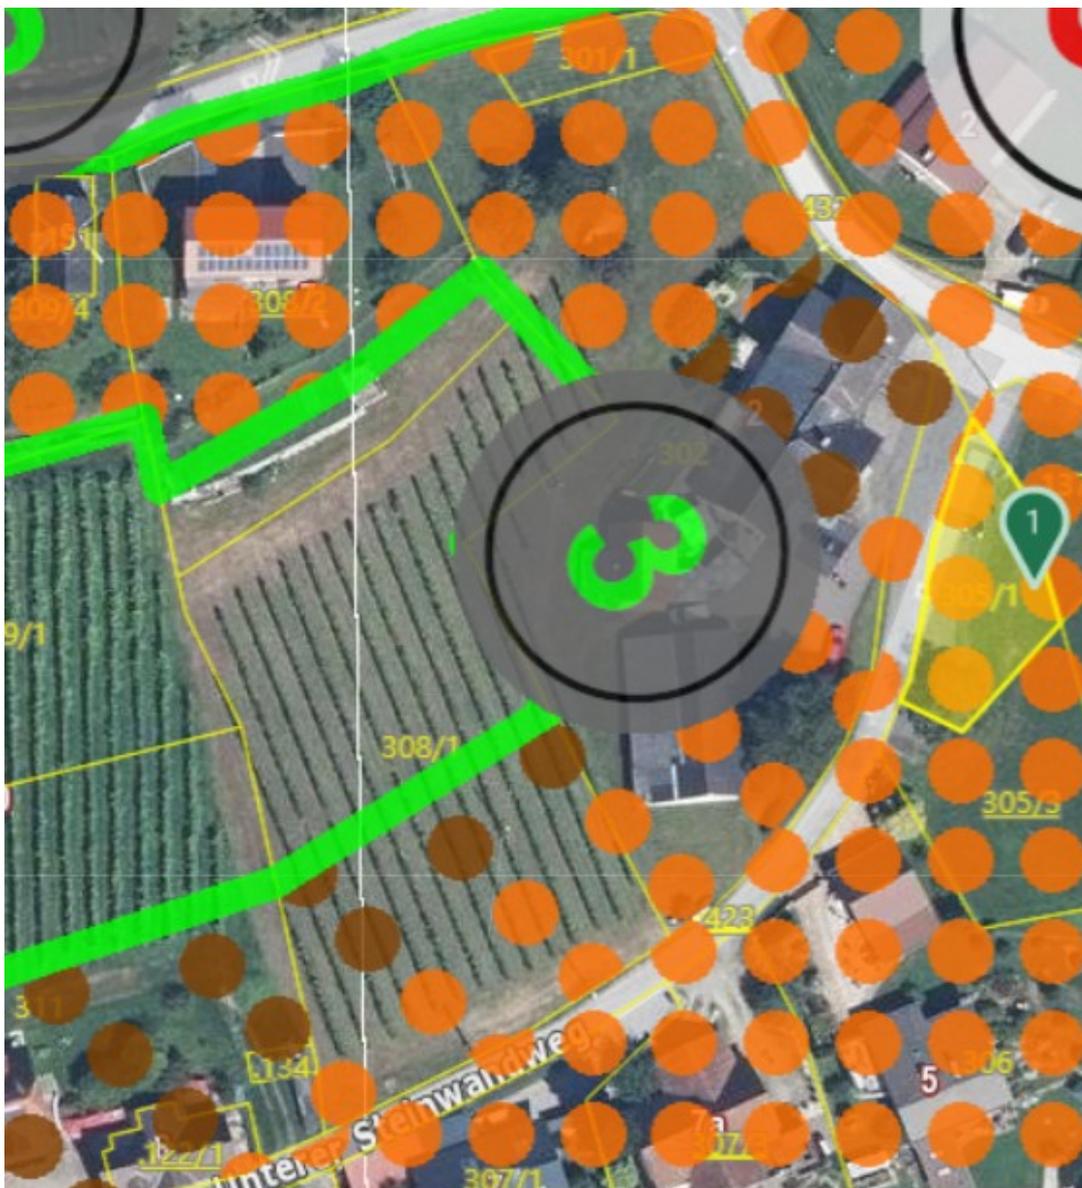
Auszug aus dem ÖEK lt. GIS Steiermark (Siedlungsgrenze: grüne Linie)

ausgewiesene Restfläche im Norden beträgt ca. 815 m² (Fläche lt. Grundbuch abzgl. ermittelter Baulandfläche im GIS; Achtung: erhebliche Abweichung zur Flächenangaben lt. GIS). Eine Ausweisung der Freilandfläche als Bauland ist aufgrund der festgelegten Siedlungsgrenzen im Örtlichen Entwicklungskonzept nicht zu erwarten.

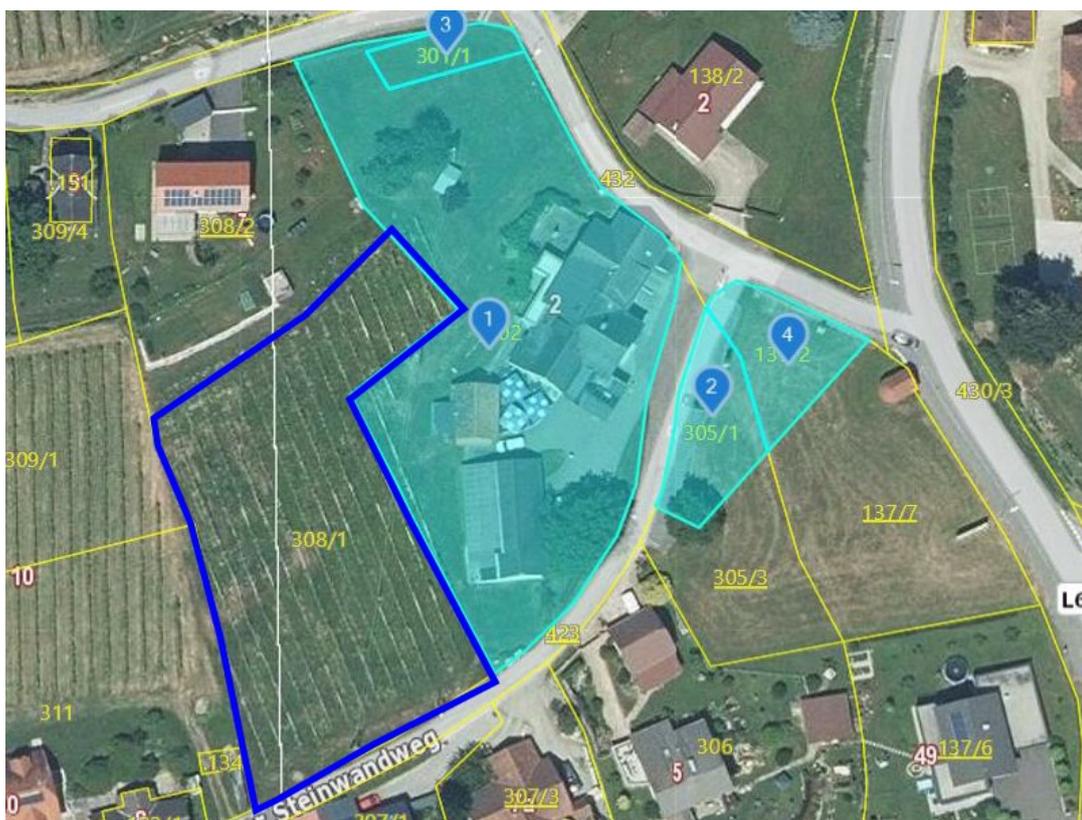
Luftbild – GIS Steiermark (Liegenschaft EZ 211 blau umrandet und Liegenschaft EZ 99 cyan hinterlegt)

Grundstück 302 ist im südöstlichen Bereich mit dem Gaststätten- und Wohngebäude Unterer Steinwandweg 2 bebaut. Südwestlich davon befinden sich 2 Wirtschaftsgebäude. Grundstück 301/1 und der nördliche Bereich von Grundstück 302 wird als Wiese genutzt. Die Grundstücke 305/1 und 137/2 sind weitgehend als Wiese genutzt und werden von der Gemeindestraße (Gst. 423) von den Grundstücken 301/1 und 302 getrennt. Im nordwestlichen Bereich befinden sich direkt von der Gemeindestraße befahrbare PKW-Abstellplätze für den Gastronomiebetrieb. Da die Grenze der Katastralgemeinden Sulz und Unterlaufenegg zwischen den beiden Grundstücken 137/2 und 305/1 verläuft, sind diese Grundstücke in Anbetracht der geringen Grundstücksgröße nur eingeschränkt bebaubar.

Grundstück 308/1 wird als Weingarten bewirtschaftet. Die Zufahrt ist von der südöstlich anschließenden Gemeindestraße gegeben.

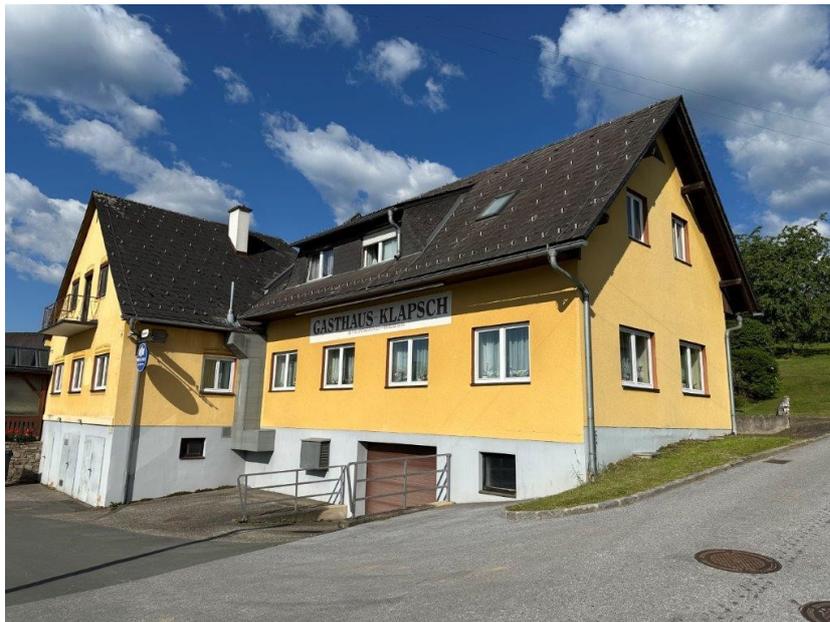
1 Hauptgebäude - Ostansicht

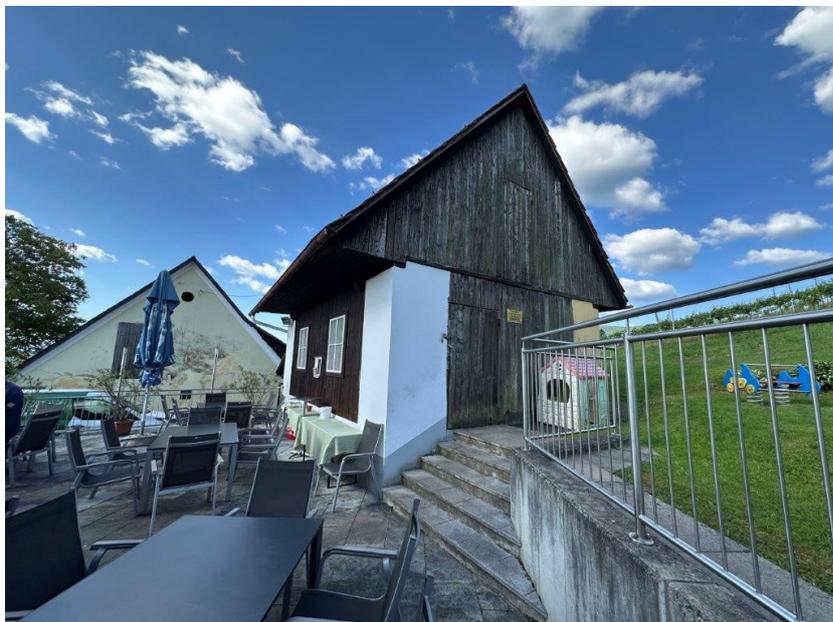
6 nördliches Wirtschaftsgebäude mit Gastgarten

Für das Gaststätten- und Wohngebäude kann in Anbetracht des Bau- und Erhaltungszustandes eine Restnutzungsdauer in Ansatz gebracht werden. Die beiden Wirtschaftsgebäude haben jedoch nahezu das Ende ihrer üblichen Gesamtnutzungsdauer erreicht. Die Nutzung zu Abstell- und Lagerzwecken ist für den Gastronomiebetrieb zum Teil erforderlich und weiterhin möglich. Diese Gebäude sind in der Bewertung deshalb nicht als werterhöhend anzusehen. Ein Bauwert wird für die Wirtschaftsgebäude nicht in Ansatz gebracht, der Gebrauchswert ist mit den Kosten für Abbruch und Entsorgung gleichzusetzen.

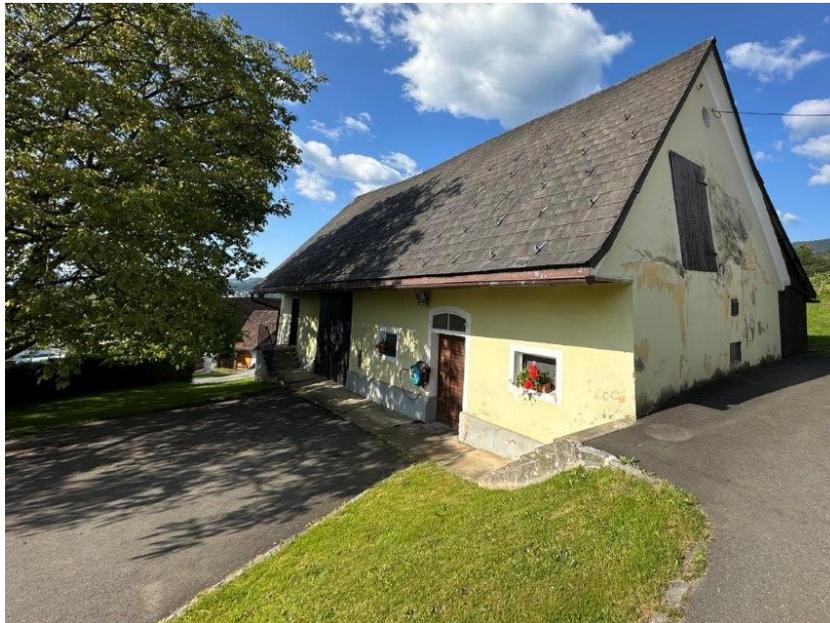
7 südliches Wirtschaftsgebäude
