Gutachten

zur Feststellung des Verkehrswertes:

der Liegenschaften EZZ 266, 267 und 373 je KG 61207 Gams

im Rahmen des Insolvenzverfahrens der Horvath Immo KG, FN 503446 m.

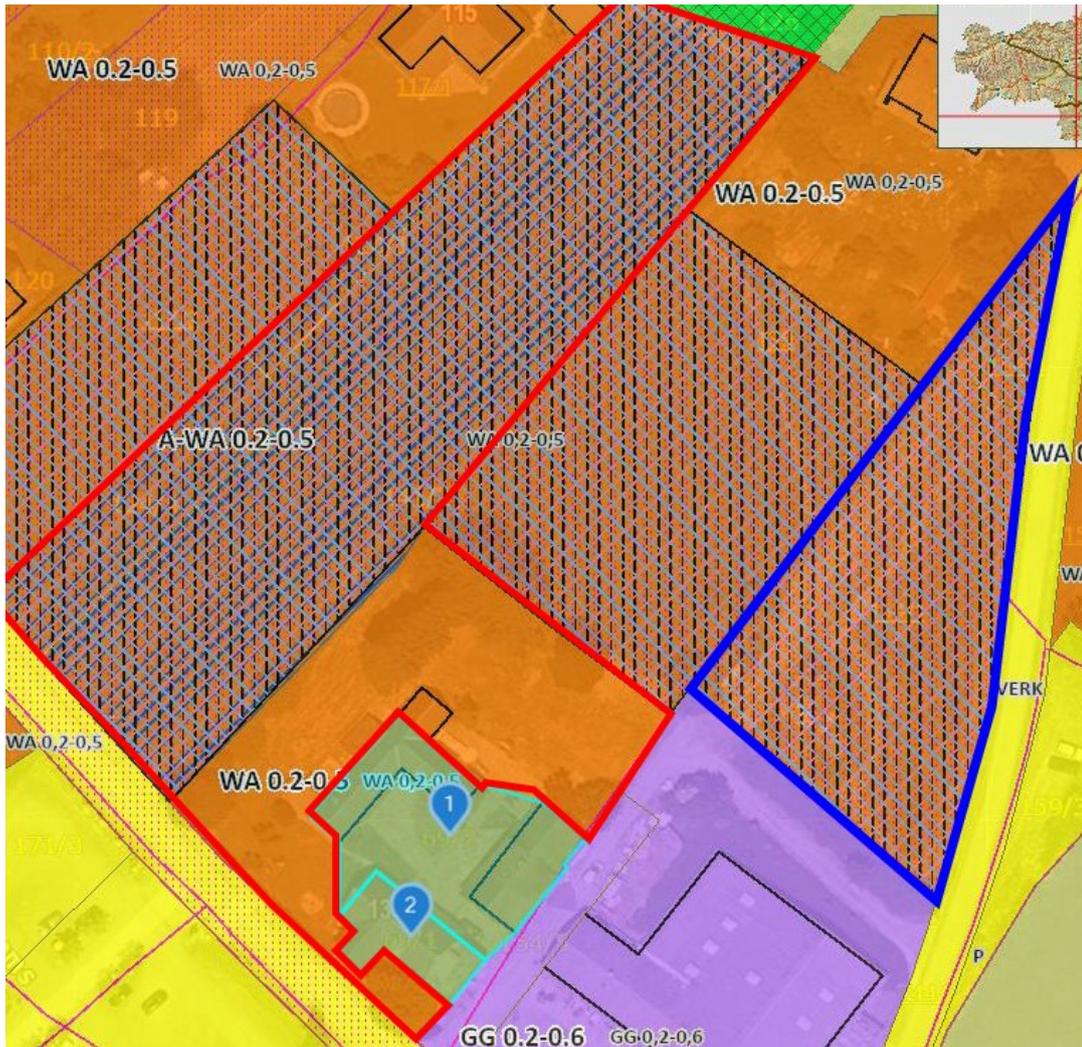
Auszug aus dem Flächenwidmungsplan lt. GIS-Steiermark

cyan hinterlegt: Liegenschaft EZ 266

blau umrandet: Liegenschaft EZ 267

rot umrandet: Liegenschaft EZ 373

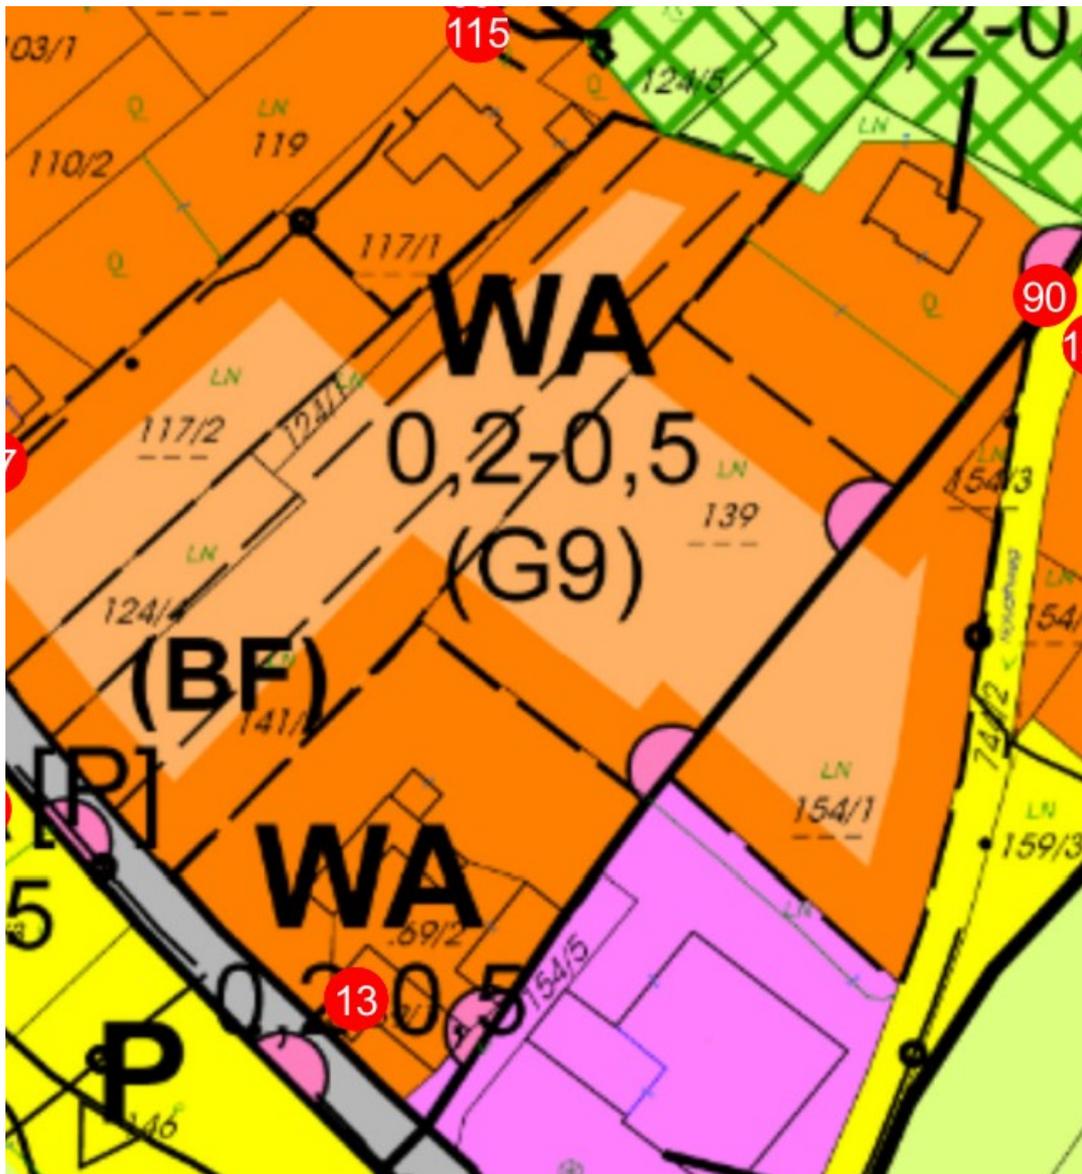
Mit Ausnahme der Liegenschaft EZ 267 werden Bodenfundstätten vermutet – siehe Ersichtlichmachung im rechtskräftigen Flächenwidmungsplan.

Auszug aus dem rechtskräftigen Flächenwidmungsplan der Stadtgemeinde Deutschlandsberg

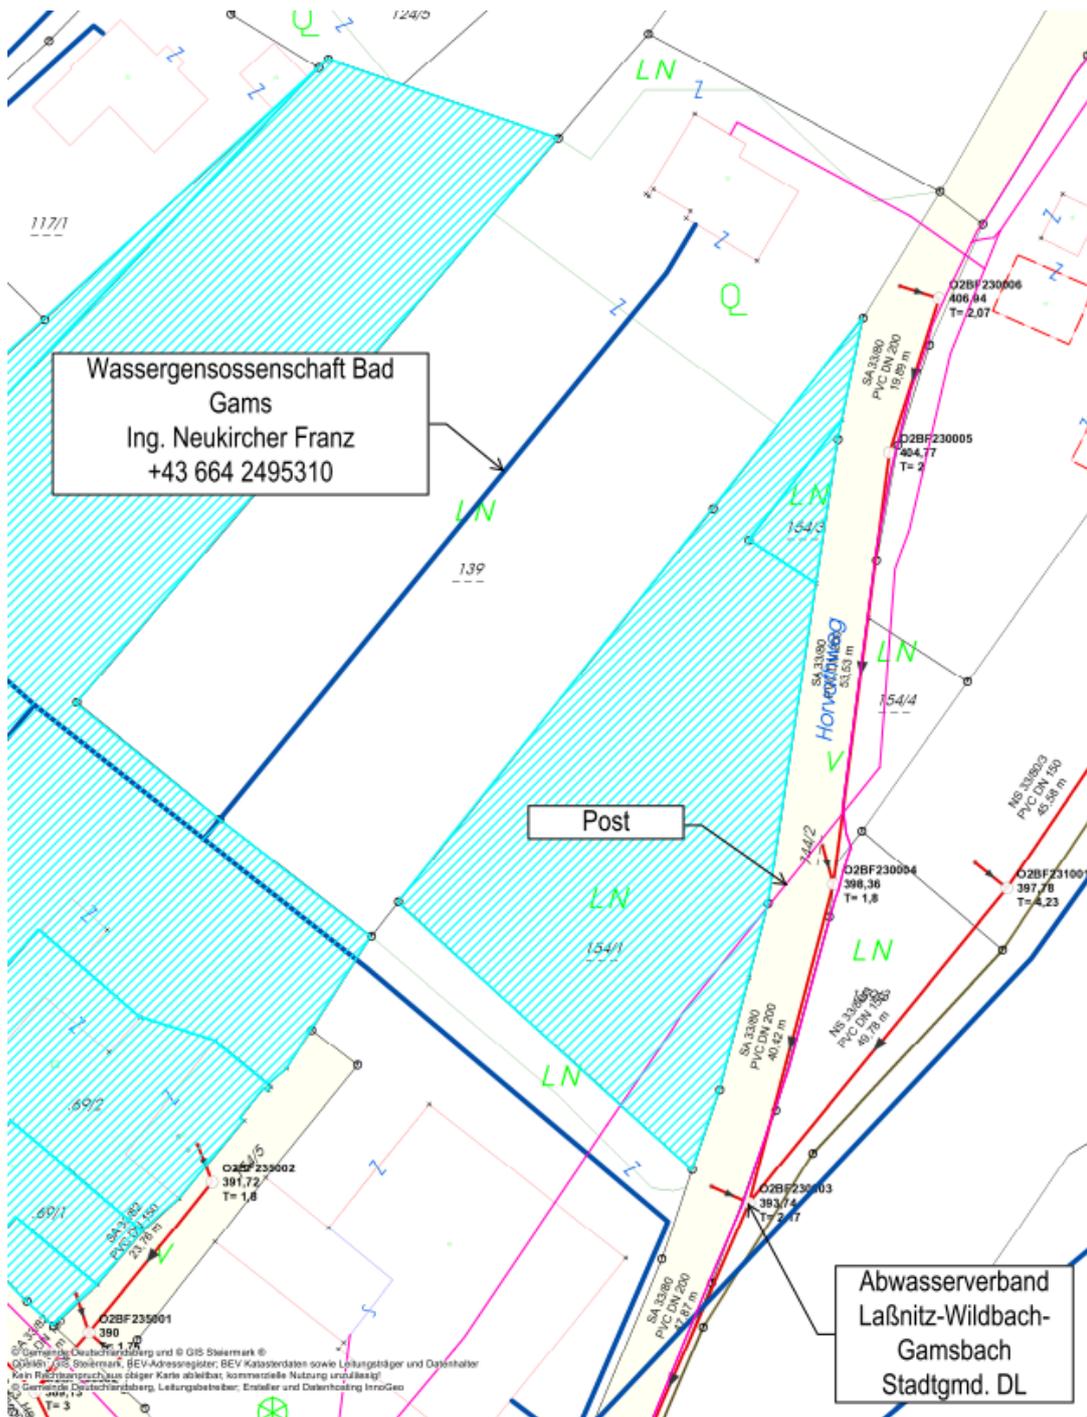
Auszug aus dem Leitungskataster der Stadtgemeinde Deutschlandsberg (Teil 1)

Für die drei Liegenschaften bestehen Anschlussmöglichkeiten an den öffentlichen SW-Kanal (AWV Laßnitz-Wildbach-Gamsbach) und die öff. Trinkwasserversorgung (Wassergenossenschaft Bad Gams). Die beiden Wohngebäude auf der Liegenschaft EZ 266 sind laut Auskunft an den diesen SW-Kanal sowie die Trinkwasserversorgung angeschlossen. Zusätzlich besteht ein Brunnen zur Gartenbewässerung.

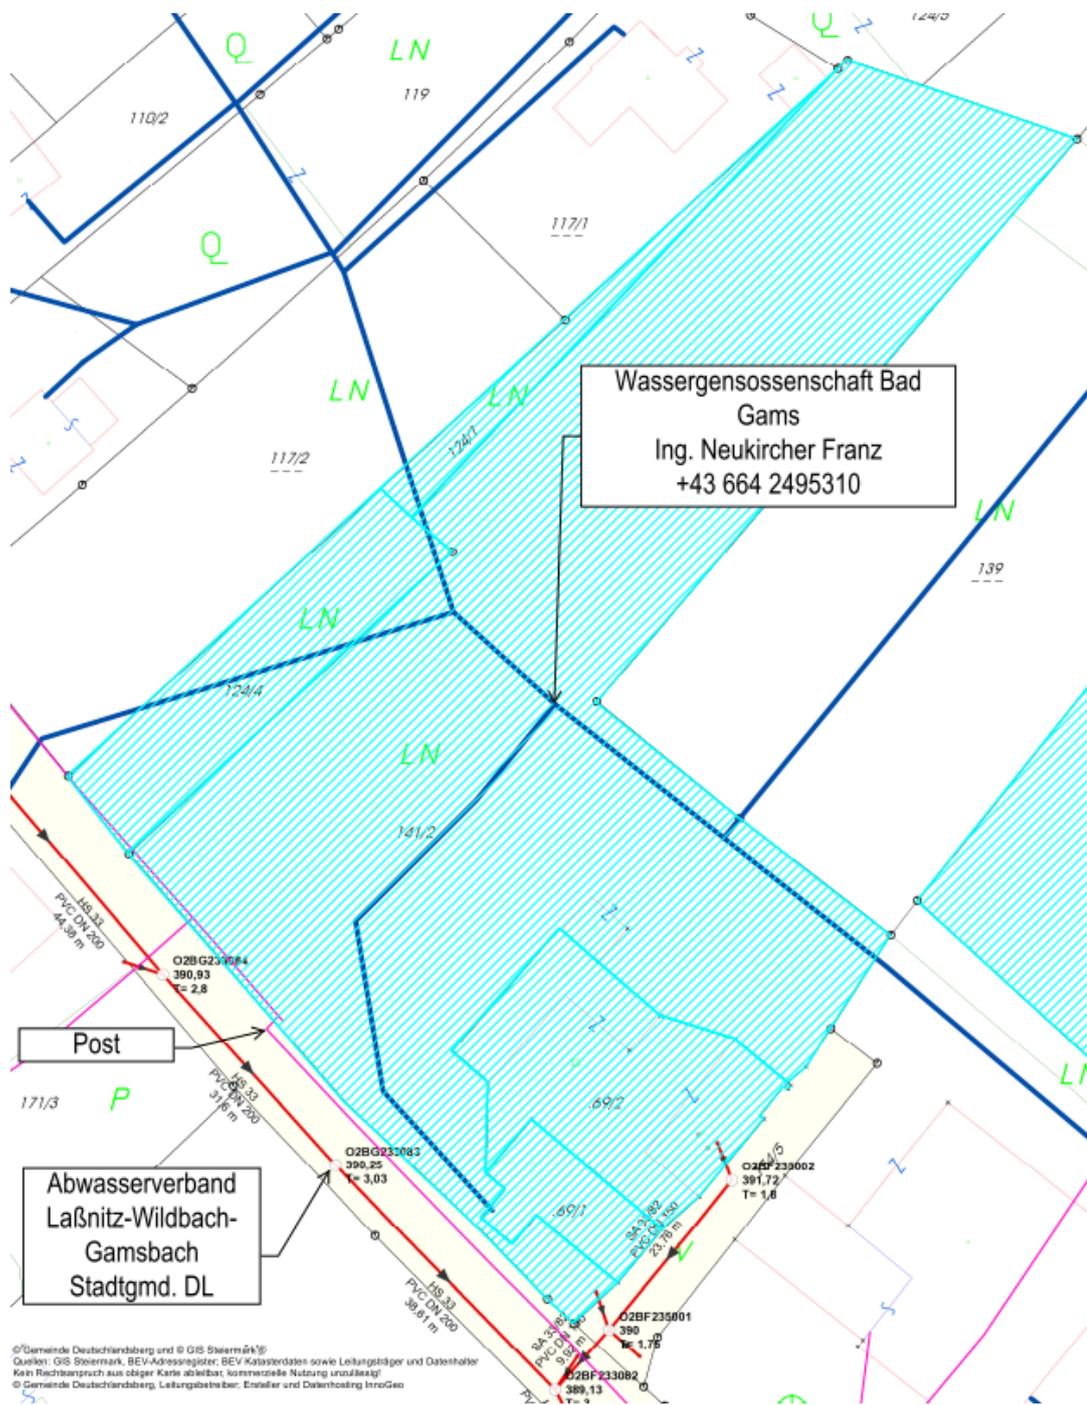
Auszug aus dem Leitungskataster der Stadtgemeinde Deutschlandsberg (Teil 2)

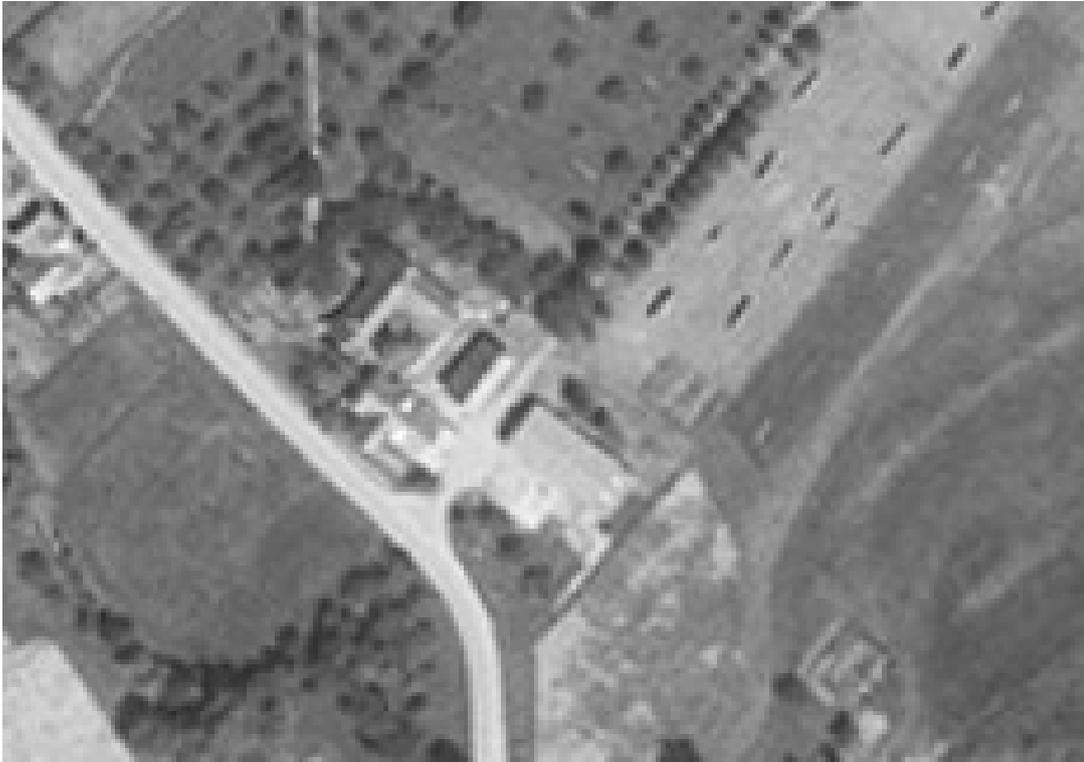
Gebäudebestand lt. hist. Luftbild aus dem Jahr 1962

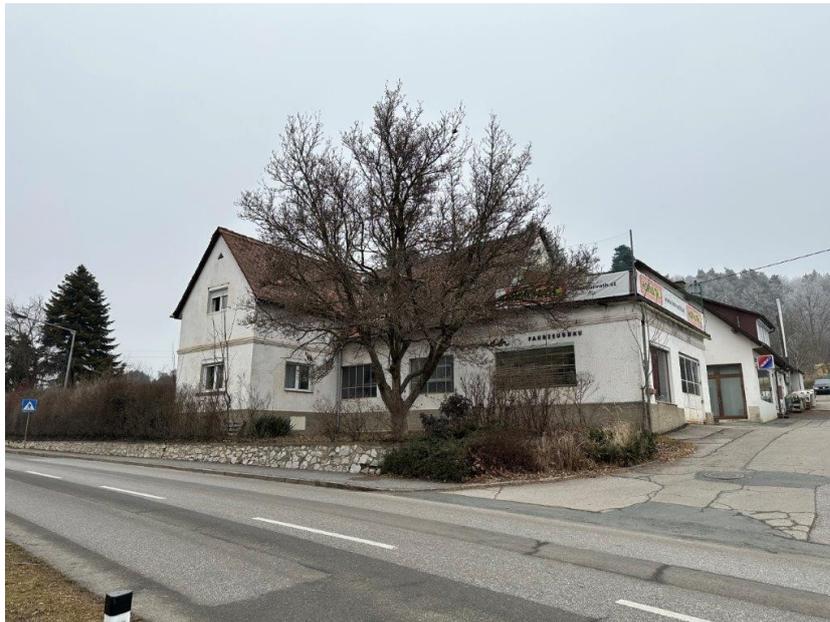
1 Südansicht

Die Fassade ist weitgehend verputzt und gemalt, Schäden und Verwitterungsspuren an der Putzoberfläche sind sichtbar. Ein Wärmedämmverbundsystem ist nicht vorhanden.

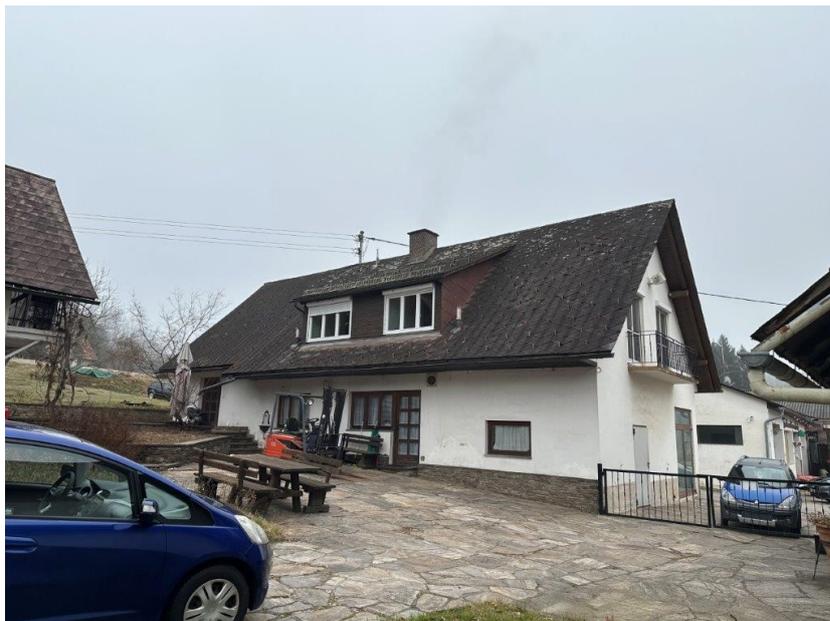
22 Westansicht

Die Fassade ist weitgehend verputzt und gemalt. Vereinzelt sind Verblendungen mit Bruchsteinmauerwerk vorhanden. Das nordöstliche Giebeldreieck ist mit Holz verschalt. Die Abgase der Heizung werden mit einem Edelstahlkamin an der Fassade über Dach geführt. Ein Wärmedämmverbundsystem ist nicht vorhanden.
