**GZ.: 27 S 200/25 a**

Sanierungsverfahren  
Zmugg Christoph  
Dr. Viktor Verdroß Straße 34  
8530 Deutschlandsberg

## **Schätzunggutachten**

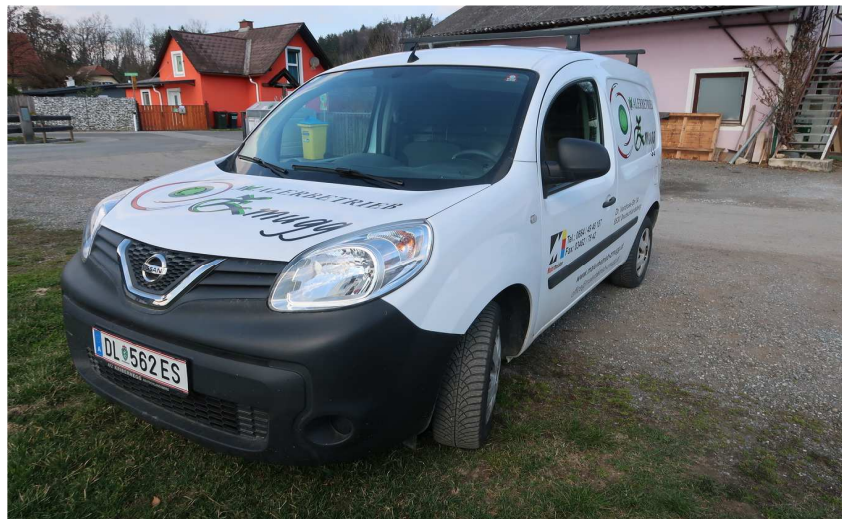
1	1	LKW - Nissan NV 250 Kasten dci80 L1H1 2,0t Pro - 4 tg. 1461 cm <sup>3</sup> - 59 Kw	
---	---	--	--

Kennzeichen:	DL-562 ES
Fahrgestell-Nr.:	VF1WF000864550393
Baujahr:	28.12.2020 ( §57a 12/25 )
Tachostand:	Km 56.953 (abgelesen)
Reifenzustand:	Winter 195/65 R15 ca. 6mm
Allgemeinzustand:	3
Farbe:	weiß
Unreparierte Schäden:	Motorhaube, rundum leicht beschädigt rundum Lackschäden - Rost Innenraum verunreinigt

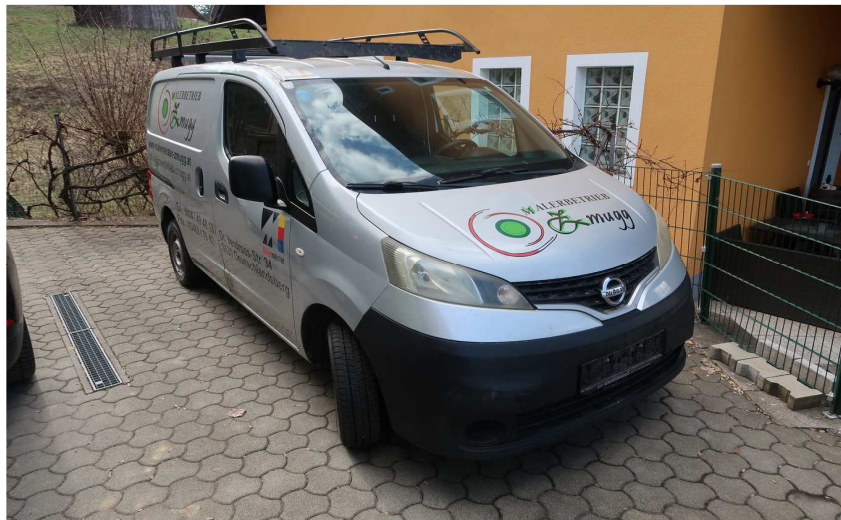
2 1 LKW - Nissan NV 200 Kasten 1,5 dci 90 Pro DPF - 5 tg.  
1461 cm<sup>3</sup> - 63 Kw

Kennzeichen: OHNE  
 Fahrgestell-Nr.: VSKYBAM20U0015087  
 Baujahr: 28.12.2011 ( §57a 12/25 )  
 Tachostand: Km ca. 140.000 (lt.Angabe)  
 Reifenzustand: Winter 175/70 R14 ca. 5-6mm  
 Allgemeinzustand: 3 - 4  
 Farbe: silber  
 Unreparierte Schäden: rundum beschädigt  
 rundum Lackschäden - Rost  
 Batterie defekt - nicht fahrbereit !

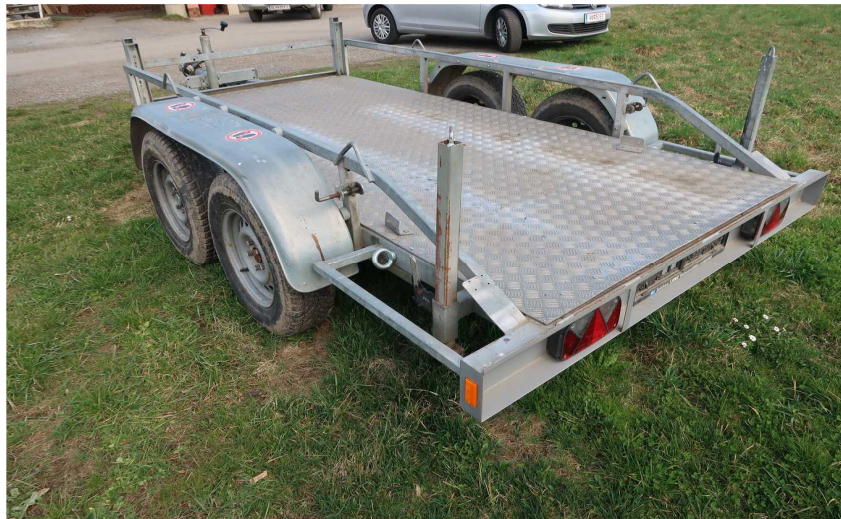
3 1 ANHÄNGER - Weijer W2  
Aufbau: Plattform

Kennzeichen: OHNE  
 Fahrgestell-Nr.: XPGWPH25012033070  
 Baujahr: 25.07.2012 ( §57a -7/26 )  
 Tachostand: -----  
 Reifenzustand: Winter 185 R14 ca. 4-5mm  
 Allgemeinzustand: 3 - 4  
 Farbe: blau  
 Unreparierte Schäden: rundum beschädigt  
 rundum Lackschäden - Rost

Sonstiges: *ohne Auffahrrampen !* 720,00 €
